Renaturierung Untere March- Auen

LIFE+
10NAT/AT/015

Neophytenmanagement

Bericht 2020

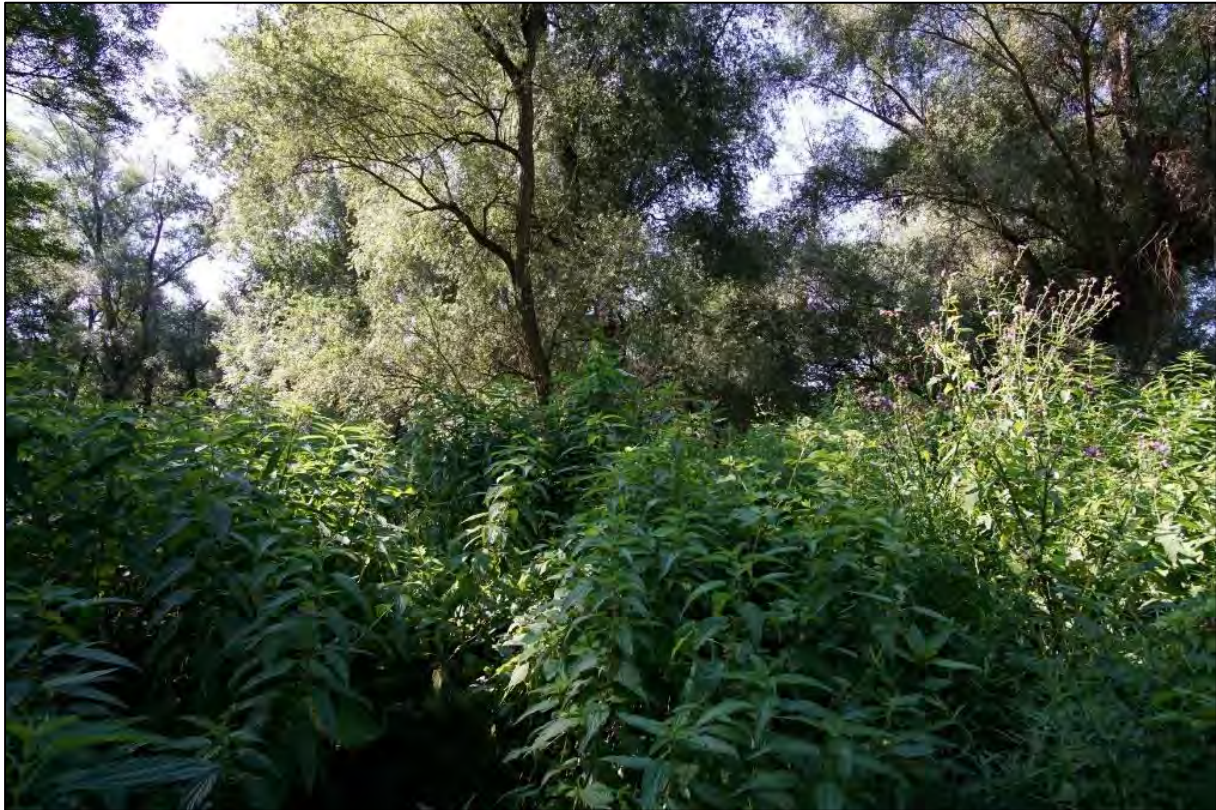
Abbildung 1. Im Juli 2020 vorgefundener Springkrautbestand am Rande des eingetieften Maritzgerinnes im Naturschutzgebiet Untere Marchauen. Die Pflanzen wurden händisch, samt Wurzelballen ausgerissen und anschließende entsorgt.

Die im Zuge der vorangegangenen Erhebungen durchgeführten Ringelungen von weiblichen Individuen von *Acer negundo* wurden am 15. Juli 2020 kontrolliert und vorgefundene Stockaustriebe entfernt. An derselben Stelle des 2019 entfernten Vorkommens von *Impatiens glandulifera* wurde abermals ein kleiner Bestand der invasiven Art entdeckt. Der Bestand zeigte sich mit rund 40 Individuen nun deutlich kleiner als 2019. Die Pflanzen wurden ebenfalls samt Wurzelballen ausgerissen und anschließend entsorgt.

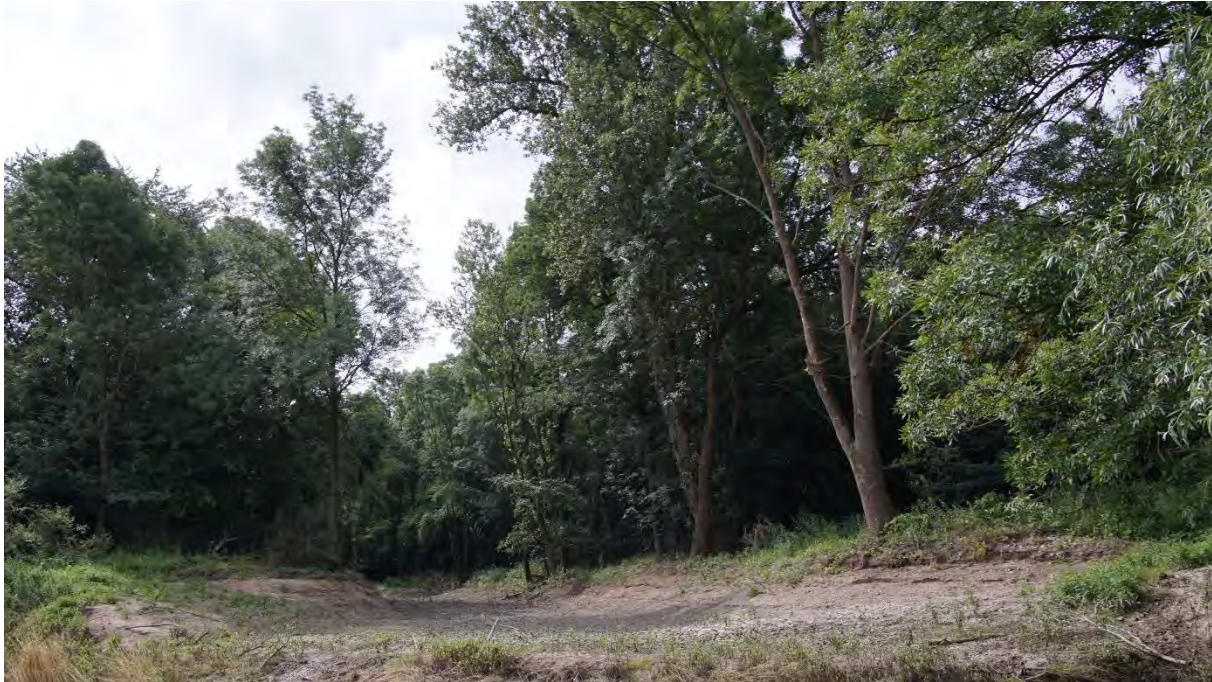
Abbildung 2: Marchanbindung eines Gerinnes im Bereich des Schanzls. Die Projektflächen waren im Juli 2020 noch kaum von Vegetation entdeckt.

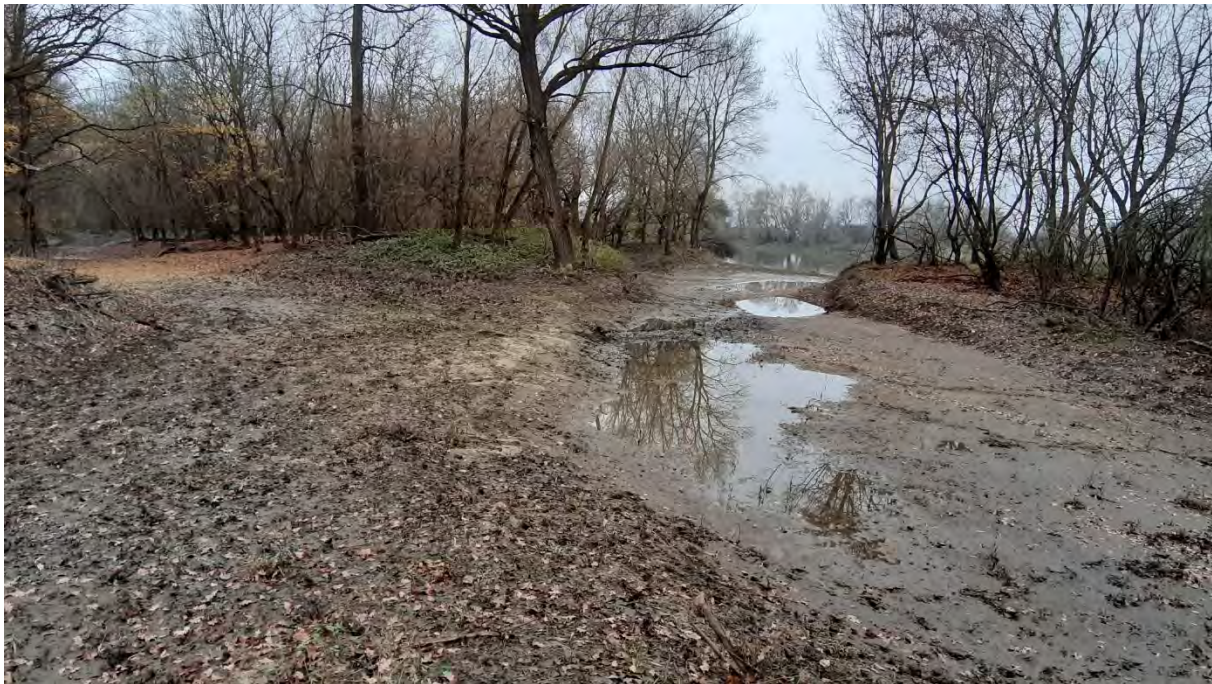
Abbildung 3: Schlamm- und Sandablagerungen, sowie leichte Kolkbildungen nach mehreren Hochwasserwellen auf den eingetieften Gerinnen im Bereich des Schanzls (23. November 2020).

Eine Kontrolle der Flächen auf invasive Neophyten ist vor allem hinsichtlich des möglichen Eintrags von Samenmaterial durch mehrere Hochwasserwellen im Zeitraum Juli – November 2020 anzuraten und sollte im Sommer 2021 durchgeführt werden.

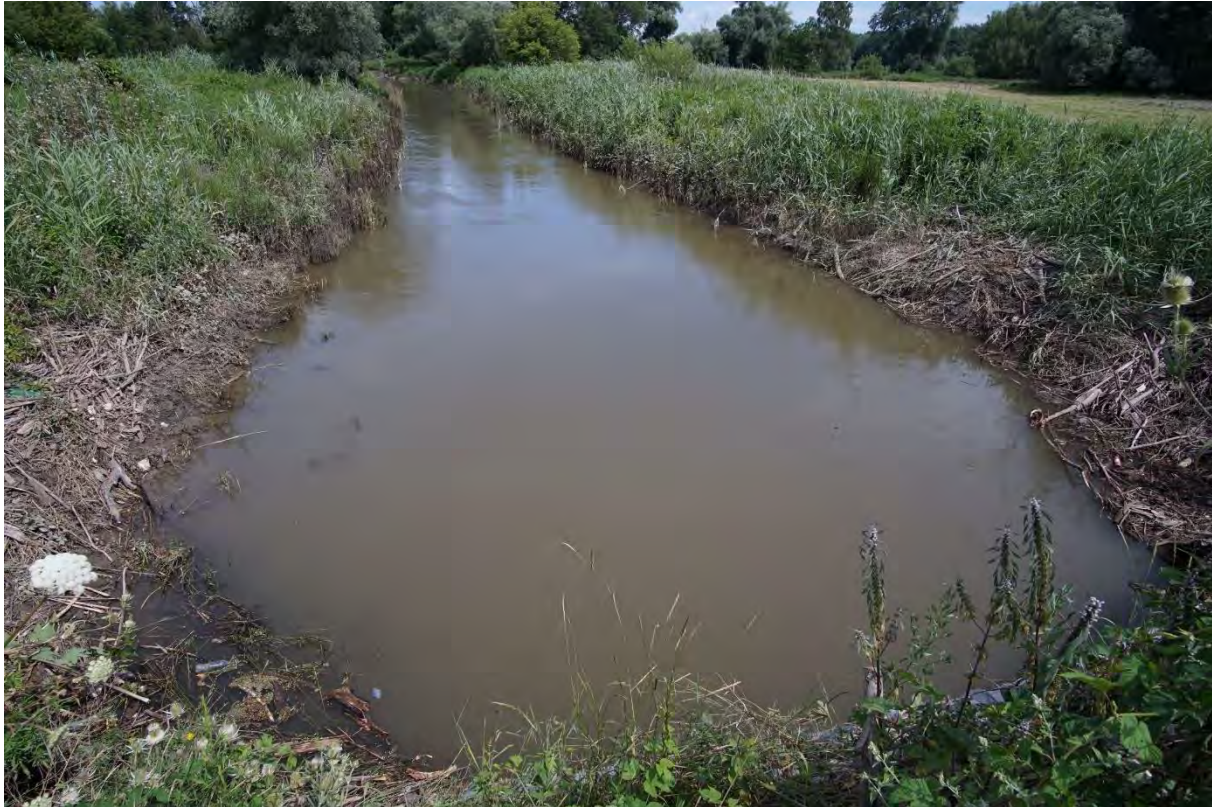
Abbildung 4. Der Äußere Wolfsinselarm zum Zeitpunkt der Begehung im Juli 2020: Großröhrichtbestände, Brennnessel- und Hochstaudenfluren haben die ehemaligen Projektflächen bereits vollständig eingenommen.

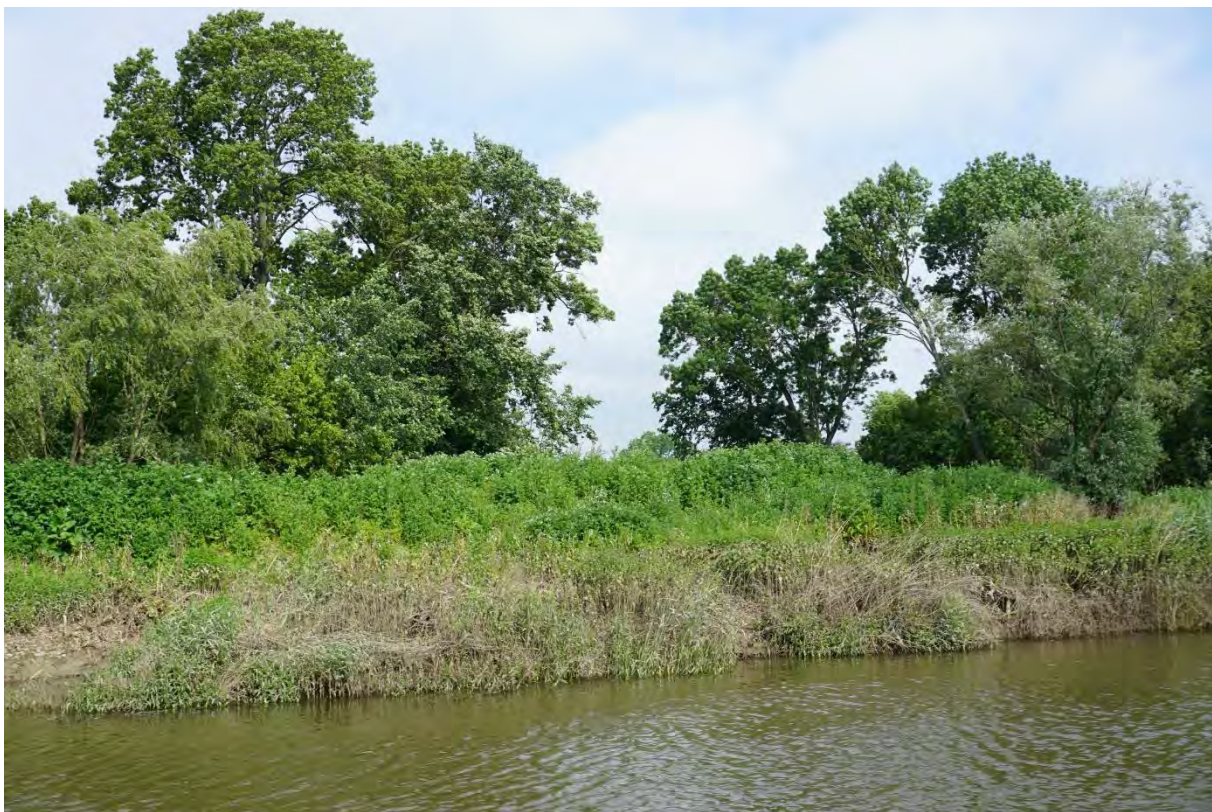
*Abbildung 5. Die angelegten Uferwälle am Marchufer der Wolfsinsel werden von Hochstaudenfluren bedeckt, welche von der Krausen Ringdistel (*Carduus crispus*) dominiert werden.*

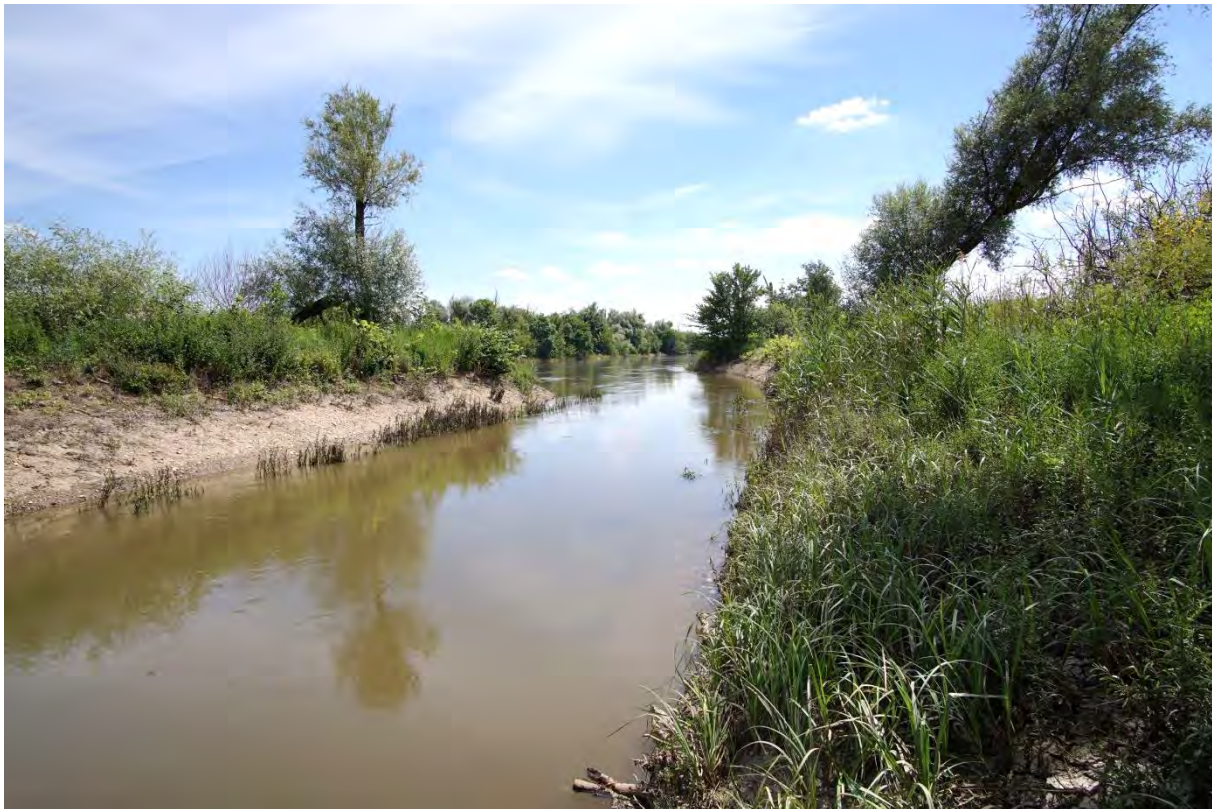
Abbildung 6. Offene Bodenflächen finden sich nur noch im Bereich der Marchanbindung des Äußeren Wolfsinselarmes.

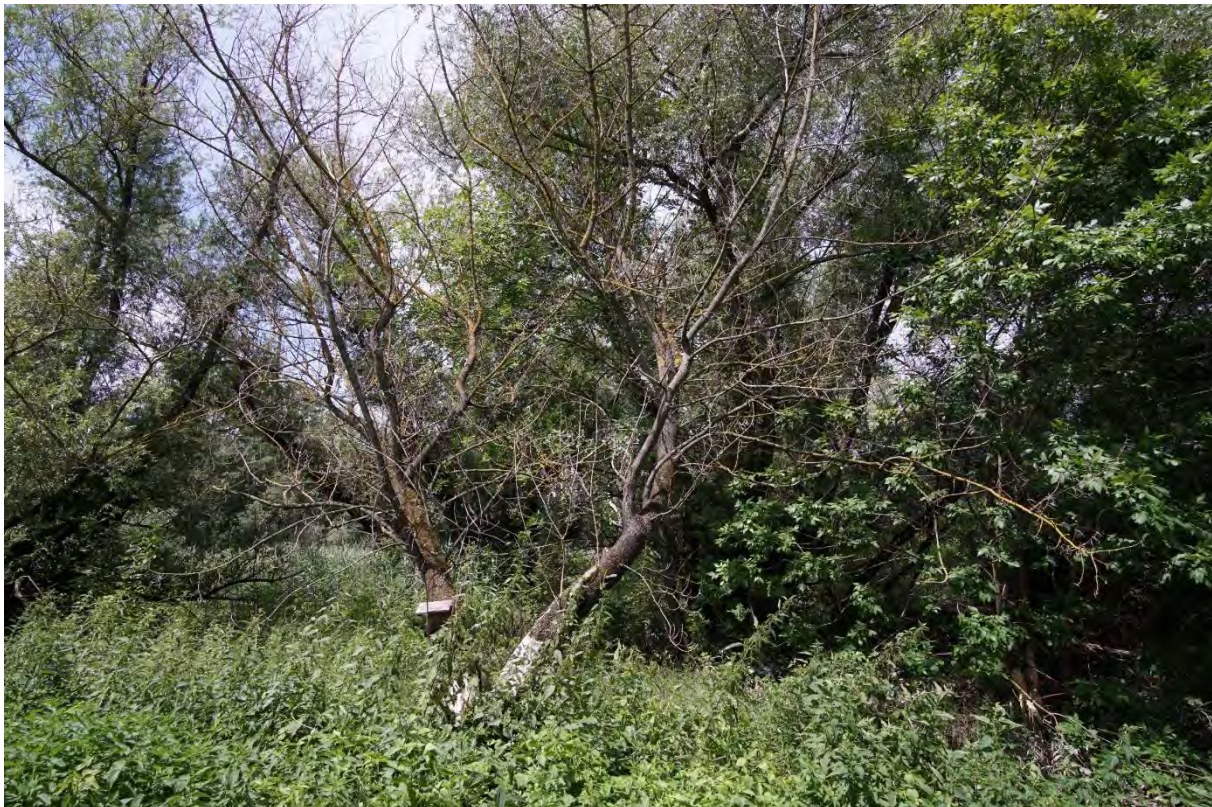
Abbildung 7. Durch Ringelung zum Absterben gebrachter Eschen-Ahorn im Bereich der Wolfsinsel.

Die in den Vorjahren durchgeführten Ringelungen wurden bei der Begehung kontrolliert und vorhandene Stockausschläge entfernt. 3 weitere im Projektgebiet aufgefundene samentragende Individuen der Rot-Esche wurden geringelt. Vereinzelt vorgefundene Jungpflanzen des Eschen-Ahorn und der Robinie wurden samt Wurzelballen händisch ausgerissen und entfernt. Zusätzlich wurden im Februar 2020 Weidenstecklinge in Bereichen mit verstärktem Aufkommen von Neophyten gesetzt.

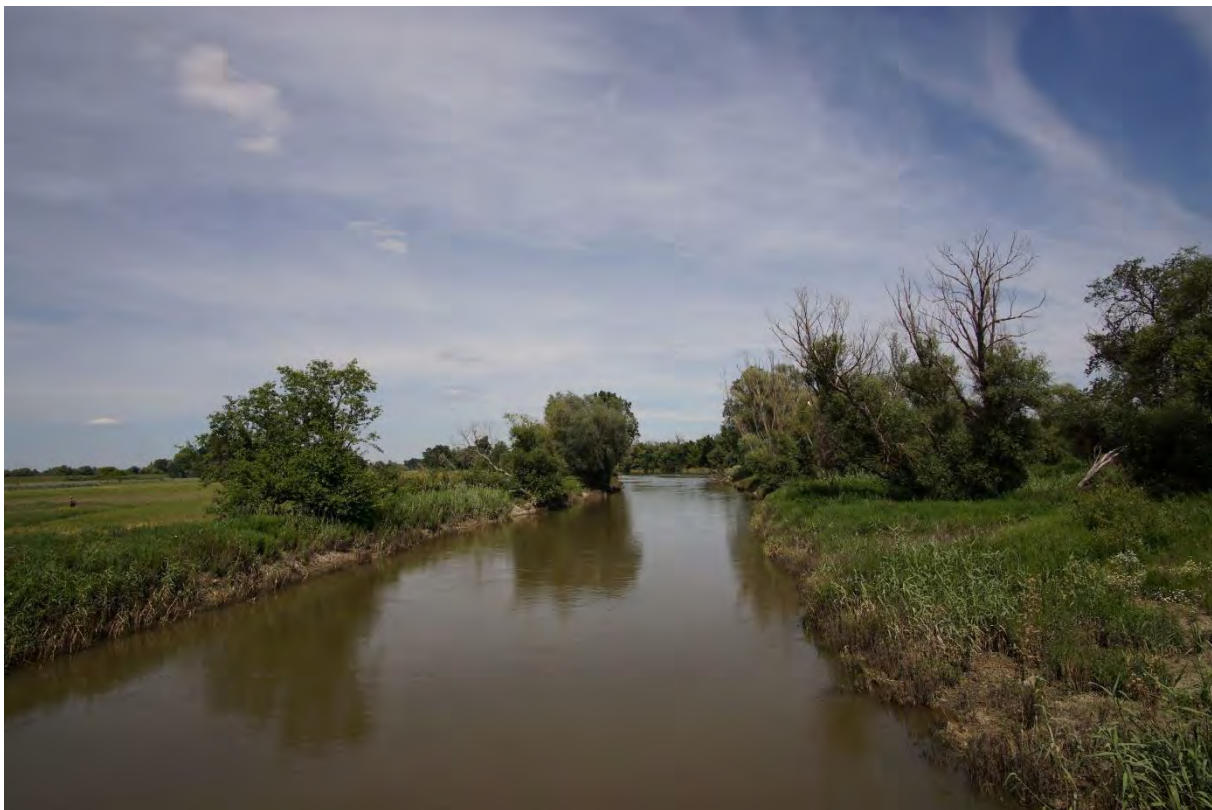
Abbildung 8. Einlaufbereich des Marchseitenarms im Bereich des Alten Zipfs

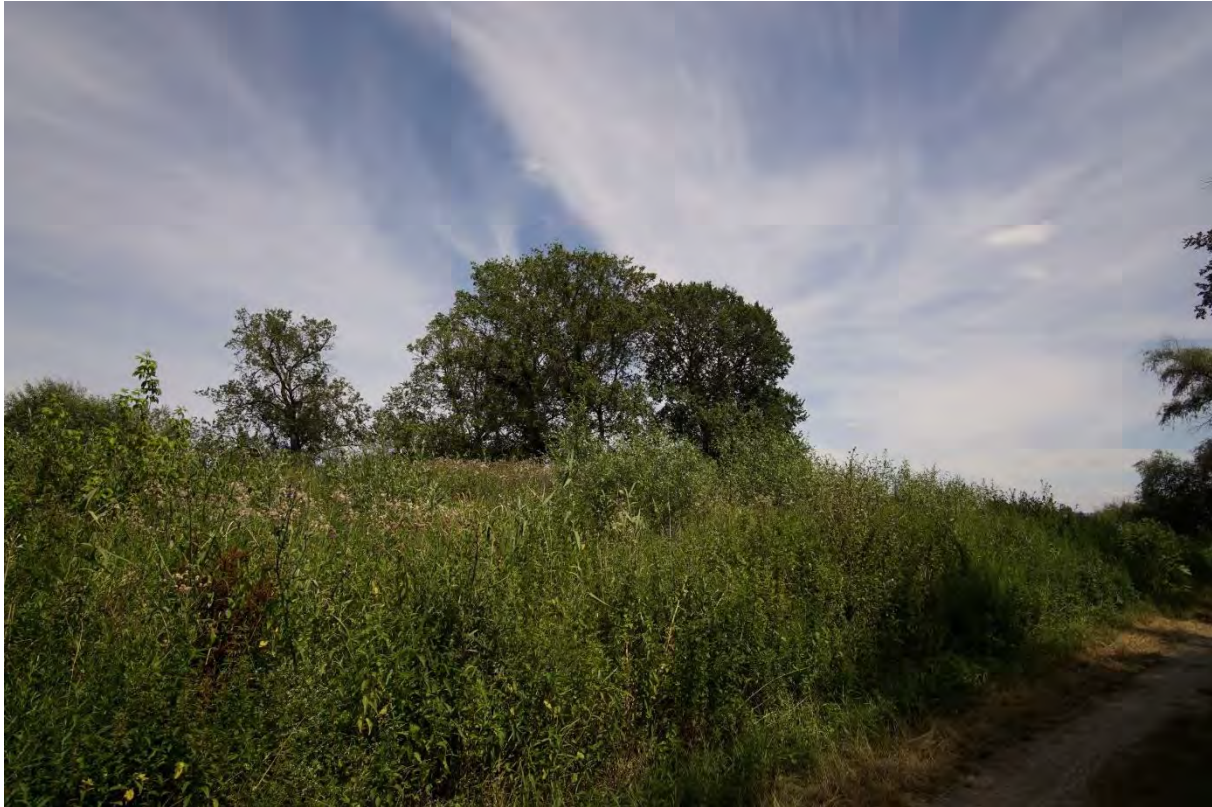
Abbildung 9. Mit Hochstauden bestockter Uferwall im Bereich des Alten Zipfs

Die in den Vorjahren durchgeführten Ringelungen wurden im Rahmen der Begehung kontrolliert und Stockaustriebe entfernt, sowie die Projektflächen auf neue Vorkommen von invasiven Neophyten untersucht. Fünf Jungpflanzen des Eschen-Ahorns wurden im Bereich des Uferwalls gefunden, händisch ausgerissen und samt Wurzelballen entfernt.

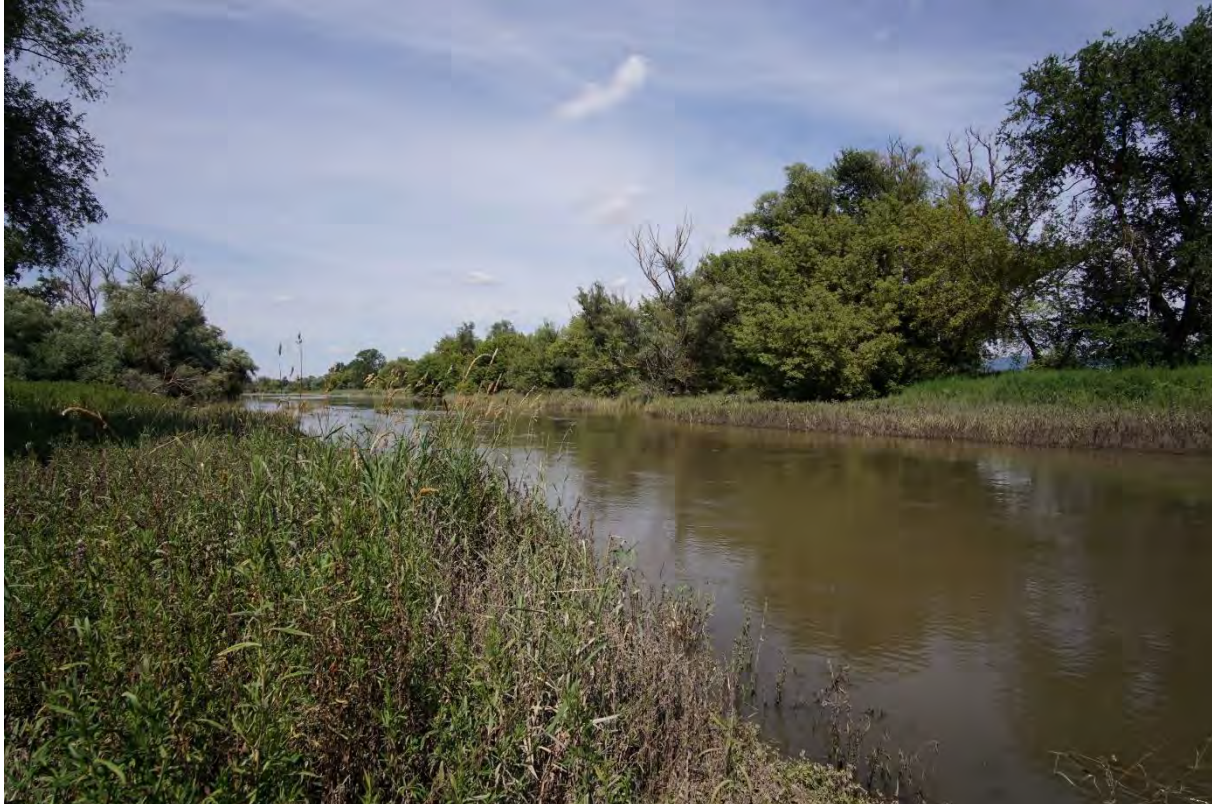
Abbildung 10. Auch im Auslaufbereich des Marchseitenarms beim Alten Zipf hat die Ursprungsvegetation die Uferbereiche der Projektflächen wieder eingenommen.

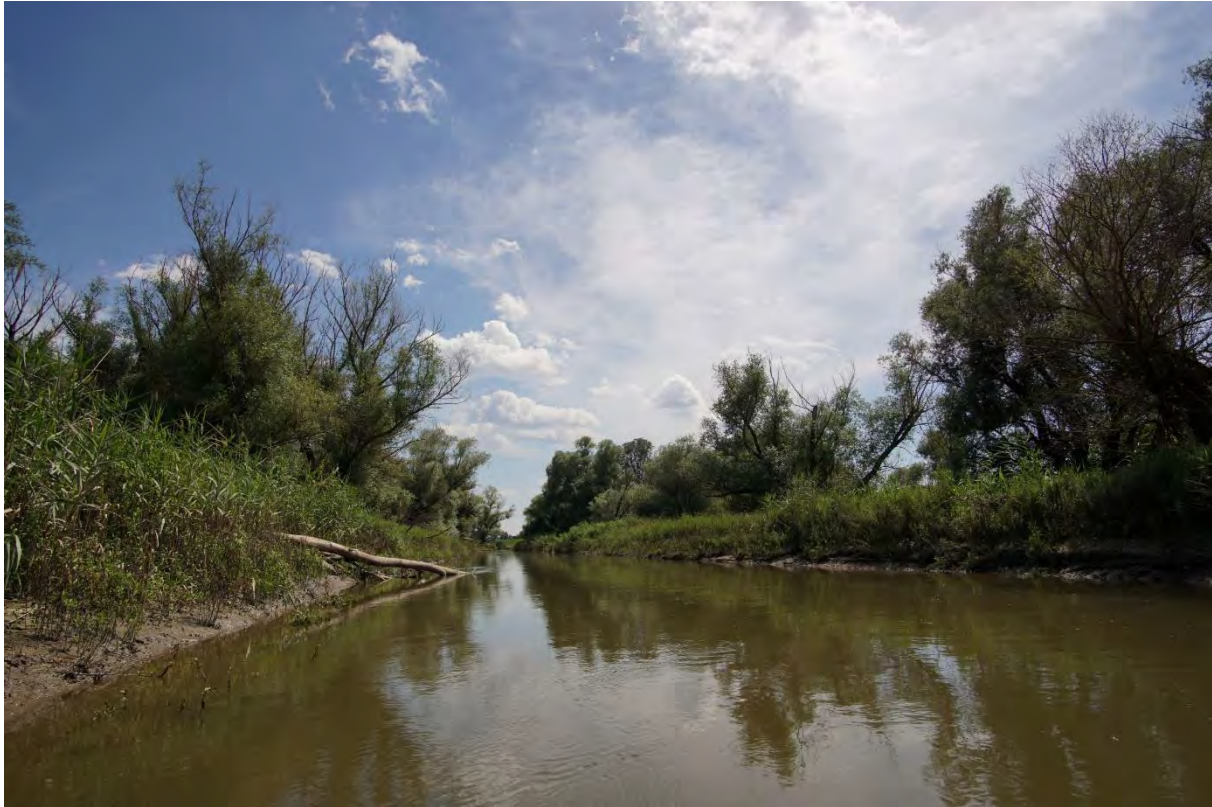
Abbildung 11. Die Vegetationsentwicklung zeigte sich auch am Äußeren Lussarm gegenüber 2019 bereits als weit fortgeschritten. Die Uferbereiche waren im Juli 2020 weitgehend geschlossen von Brennesselfluren und Großröhrichtbeständen bedeckt.

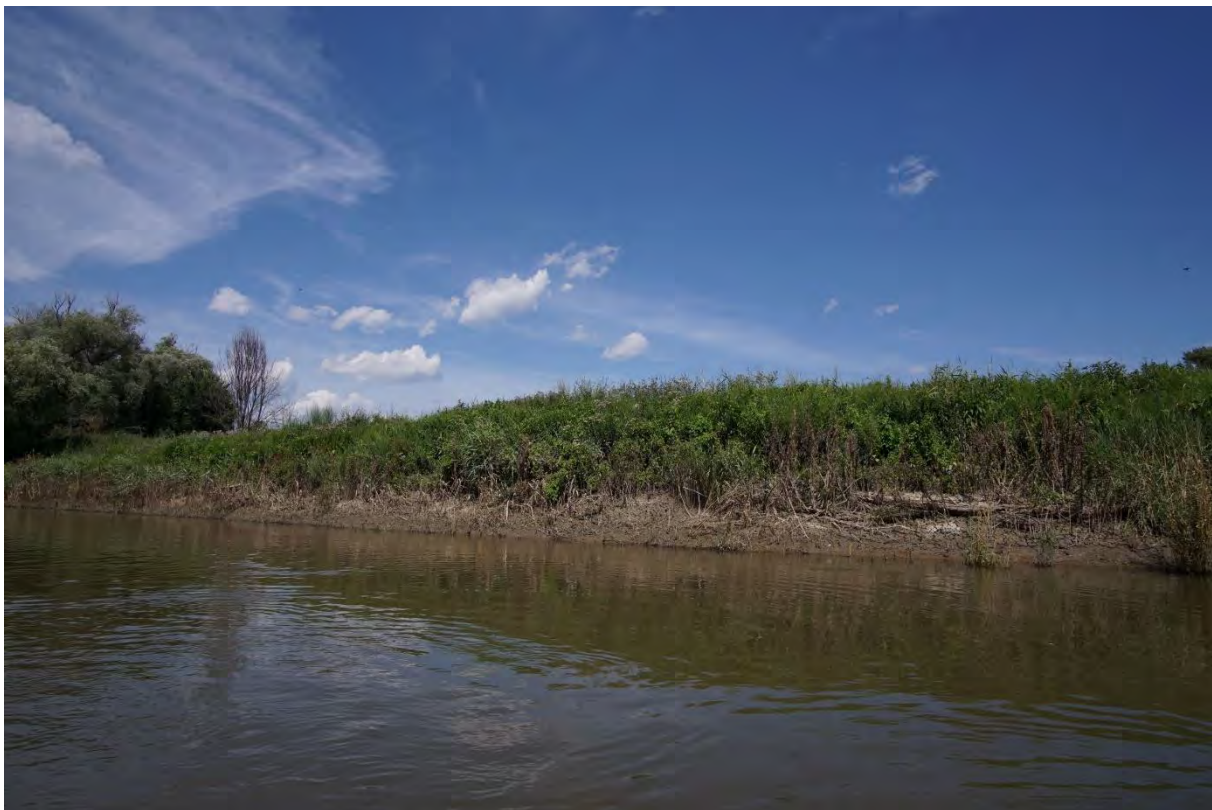
Abbildung 12. Uferwall mit dichter Hochstaudenflur.

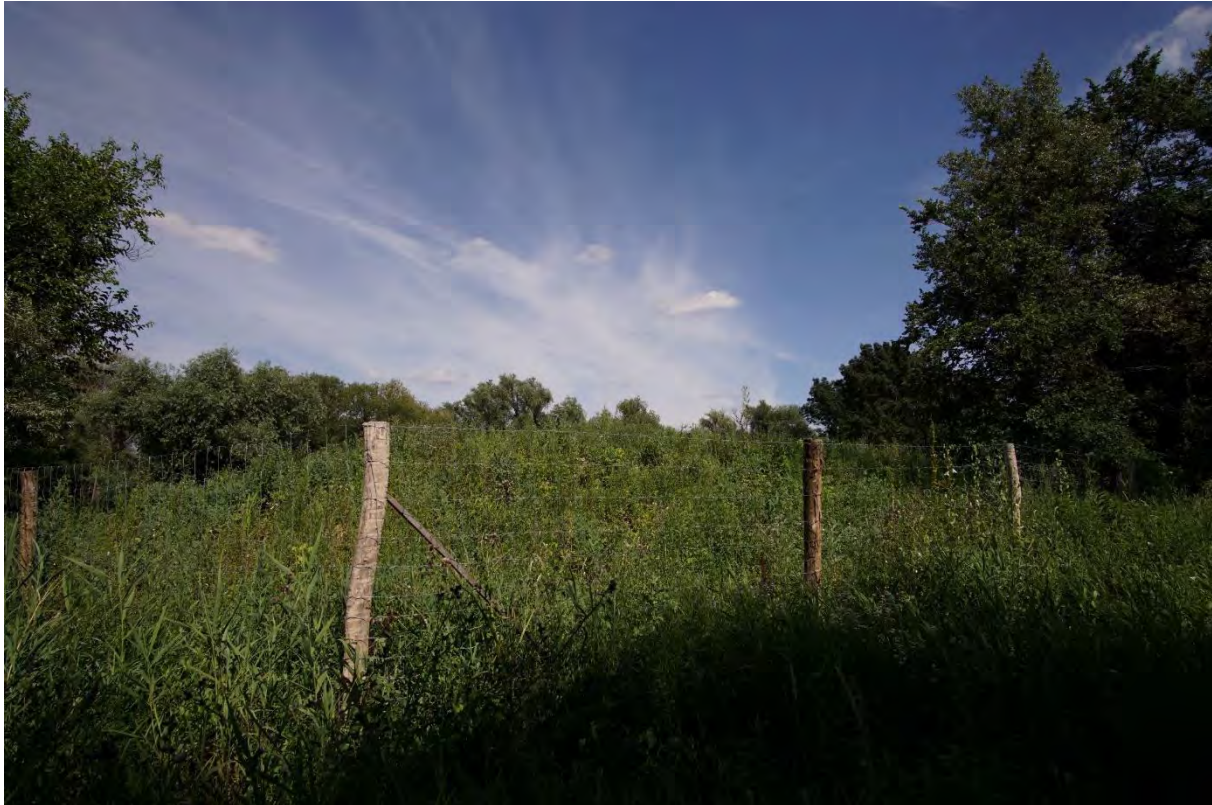
Abbildung 13. Eingezäunte, mit Hochstauden bestockte Aufforstung im Bereich eines Uferwalls am Ostrand des Äußeren Lussarms.

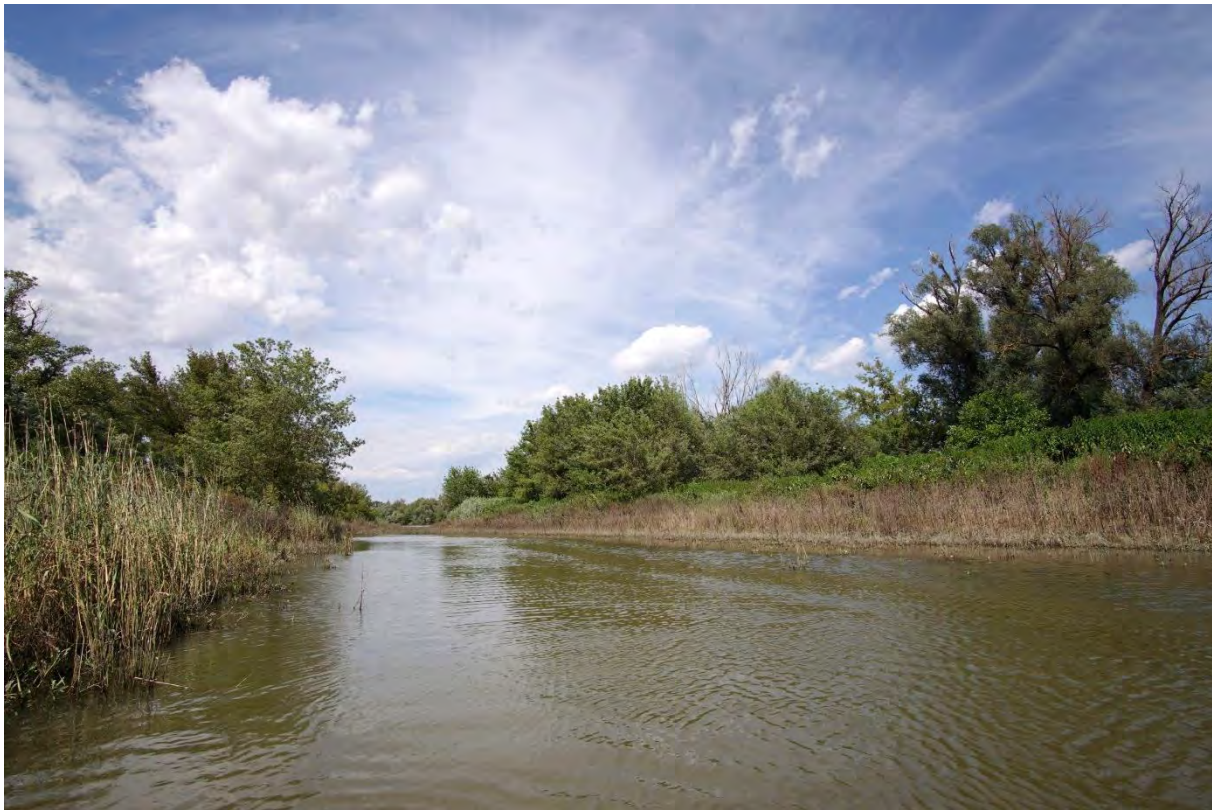
Abbildung 14. Einlaufbereich des Marchseitenarms bei der Markthofer Insel.

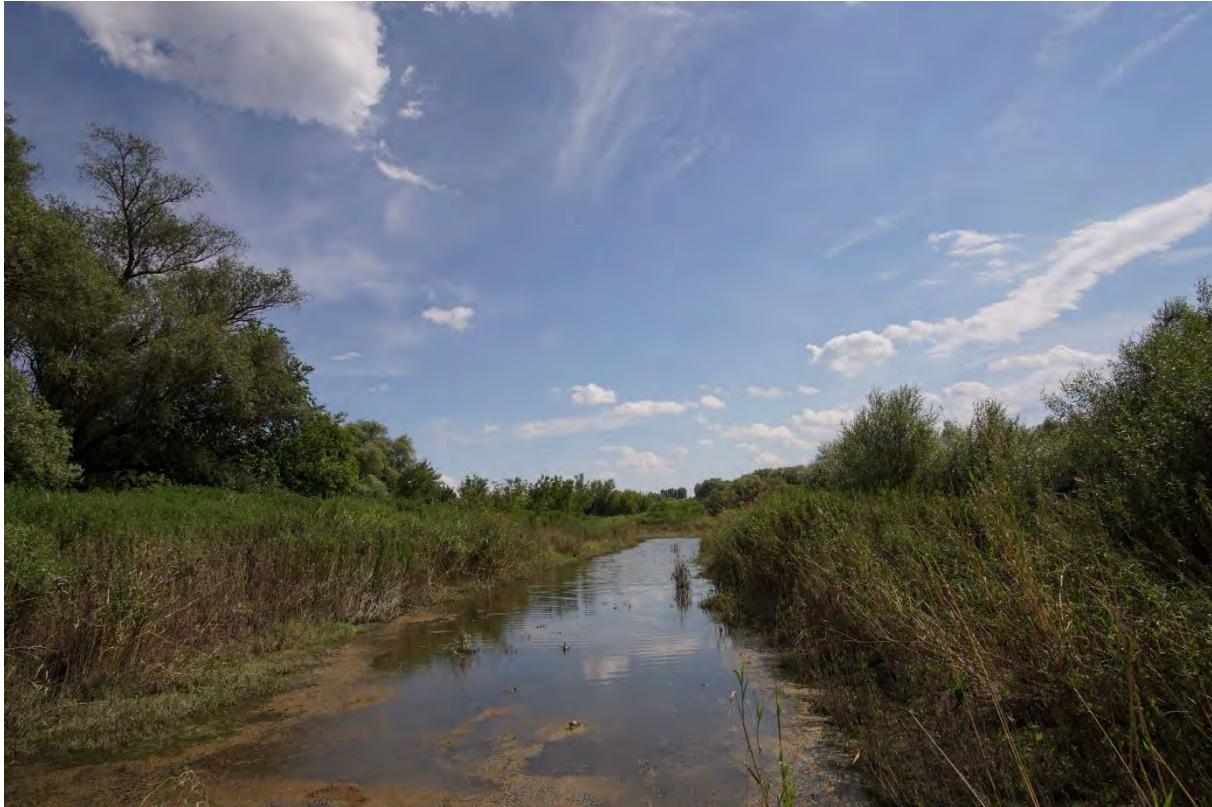
Abbildung 15. Südlicher Teil des Marchseitenarms im Bereich der Markthofer Insel, kurz vor der Stempfelbachmündung.

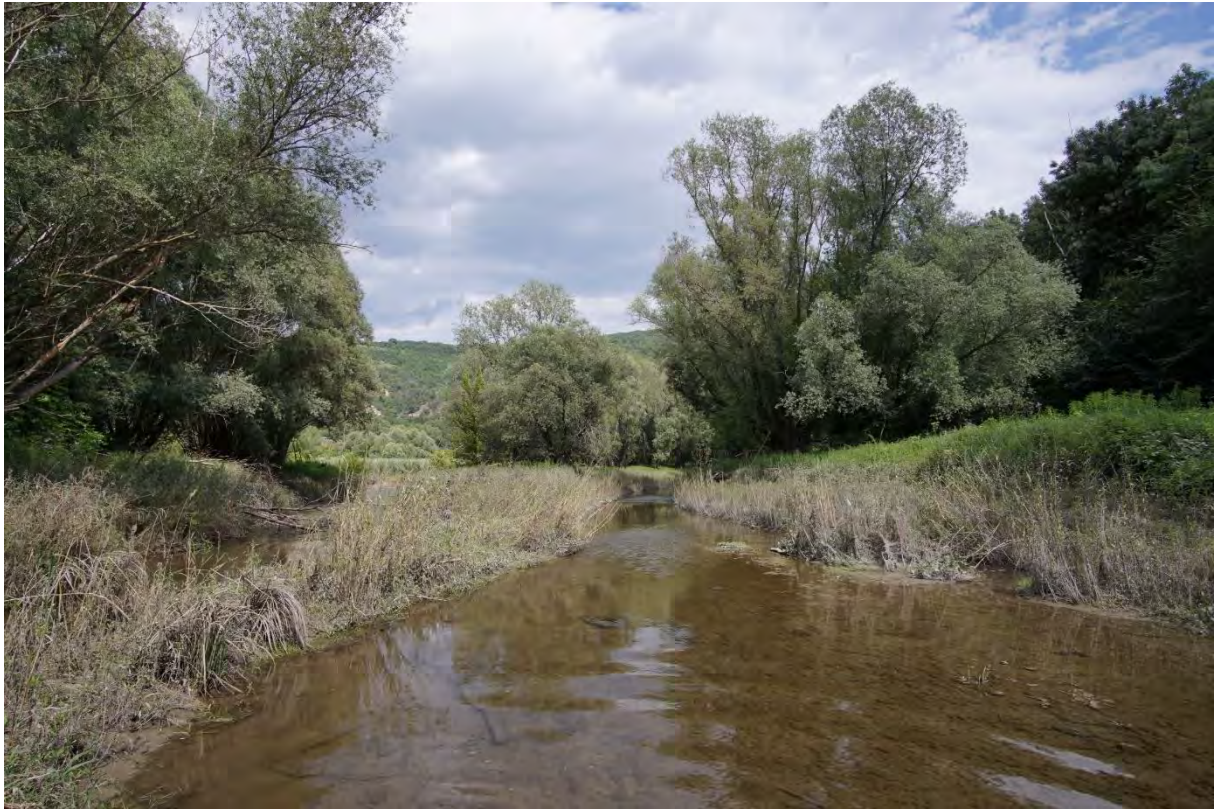
Abbildung 16. Stempfelbach am Beginn des neuen Mündungsgerinnes. *Phalaris arundinacea* dominiert die Großröhrichtbestände im Uferbereich. Dahinter folgen Brennnessel- und Hochstaudenfluren.

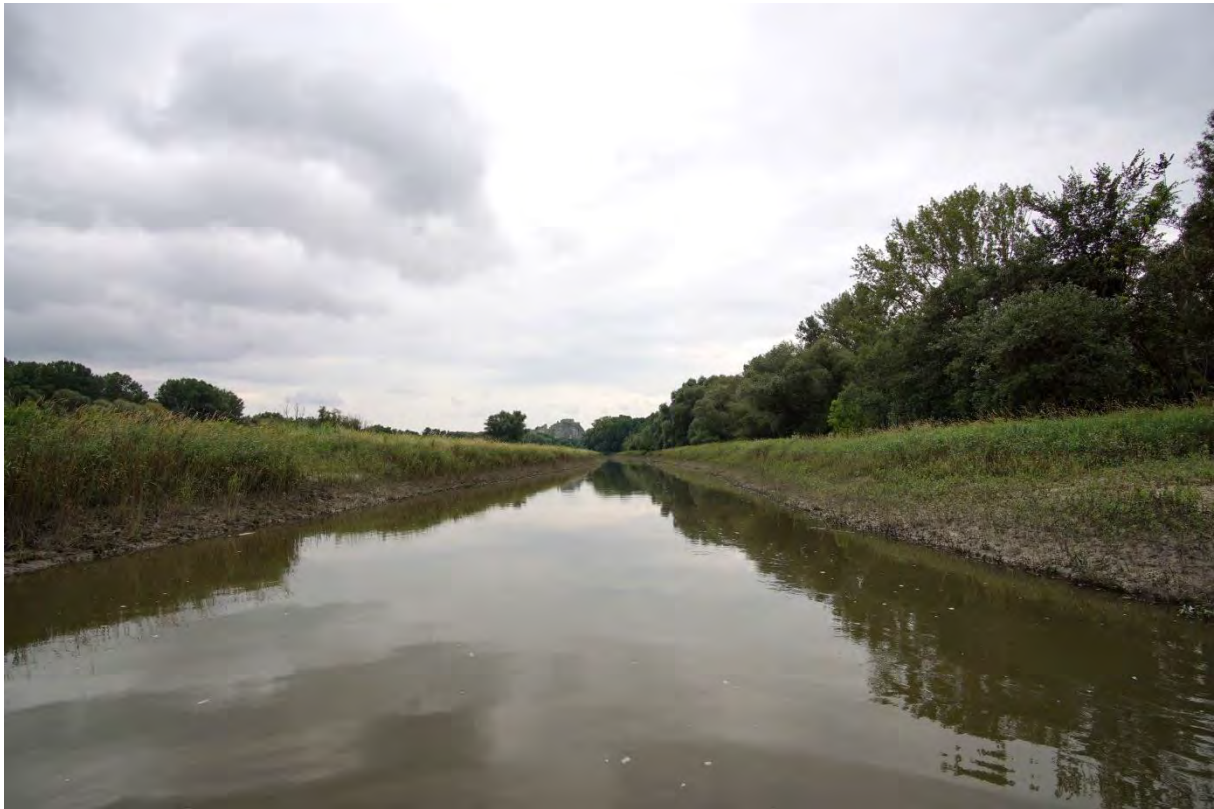
Abbildung 17. Mündungsarm A1.1 knapp unterhalb der Mündung des neuen Gerinnes des Stempfelbaches. Die Großröhrichtbestände haben die Projektflächen wieder weitgehend zurückerobert.

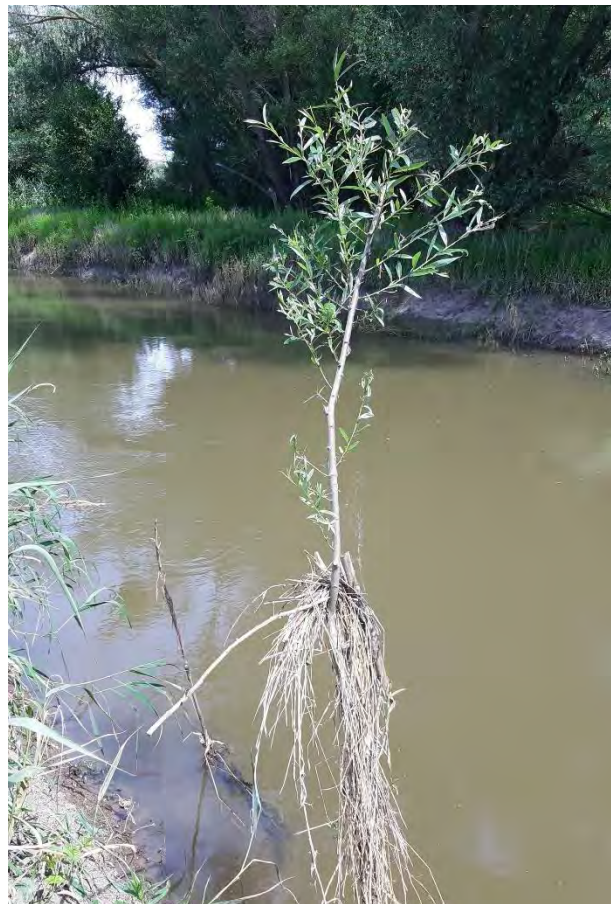
Abbildung 18. Gesetzter Weidensteckling im Bereich des Wolfsinselarms

Im Februar 2020 wurden Bereiche der Wolfsinsel, sowie kleinflächig in Bereichen des Maritzsystems und des Lussarms mit Weidenstecklingen besetzt. Insgesamt wurden rund 60 Stecklinge auf knapp 1.400 m² gesetzt. Die Pflanzungen zielten auf Bereiche mit einem hohen Neophytenaufkommen bzw. auf Bereiche mit einer schwachen Vegetationsentwicklung ab. Rund 20 Weidenstecklinge wurden etwa im Bereich der Maritz-Furt (siehe Anhang, Übersichtskarte A2), wo 2019 ein erhöhtes Aufkommen von *Bidens frondosa* beobachtet wurde, gesetzt. Im Bereich der Wolfsinsel (siehe Anhang, Übersichtskarte B) wurden 35 Stecklinge gezielt in Bereiche gesetzt, an denen ein erhöhtes Aufkommen von *Acer negundo* und *Symphotrichum lanceolatum* beobachtet wurde. Weitere 5 Setzstangen wurden auf vegetationsfreie Flächen am Ufer des neuen Lussarms gesetzt. Für die Bepflanzungen wurde Astmaterial von *Salix alba* aus umliegenden Kopfweidenbeständen verwendet.
